Kommunedelplan for Tømmernes Infrastruktur til fremtidig havne- og industriutbygging

Konsekvensvurdering landskapsbildet

2014-10-08 Oppdragsnr.: 5131700

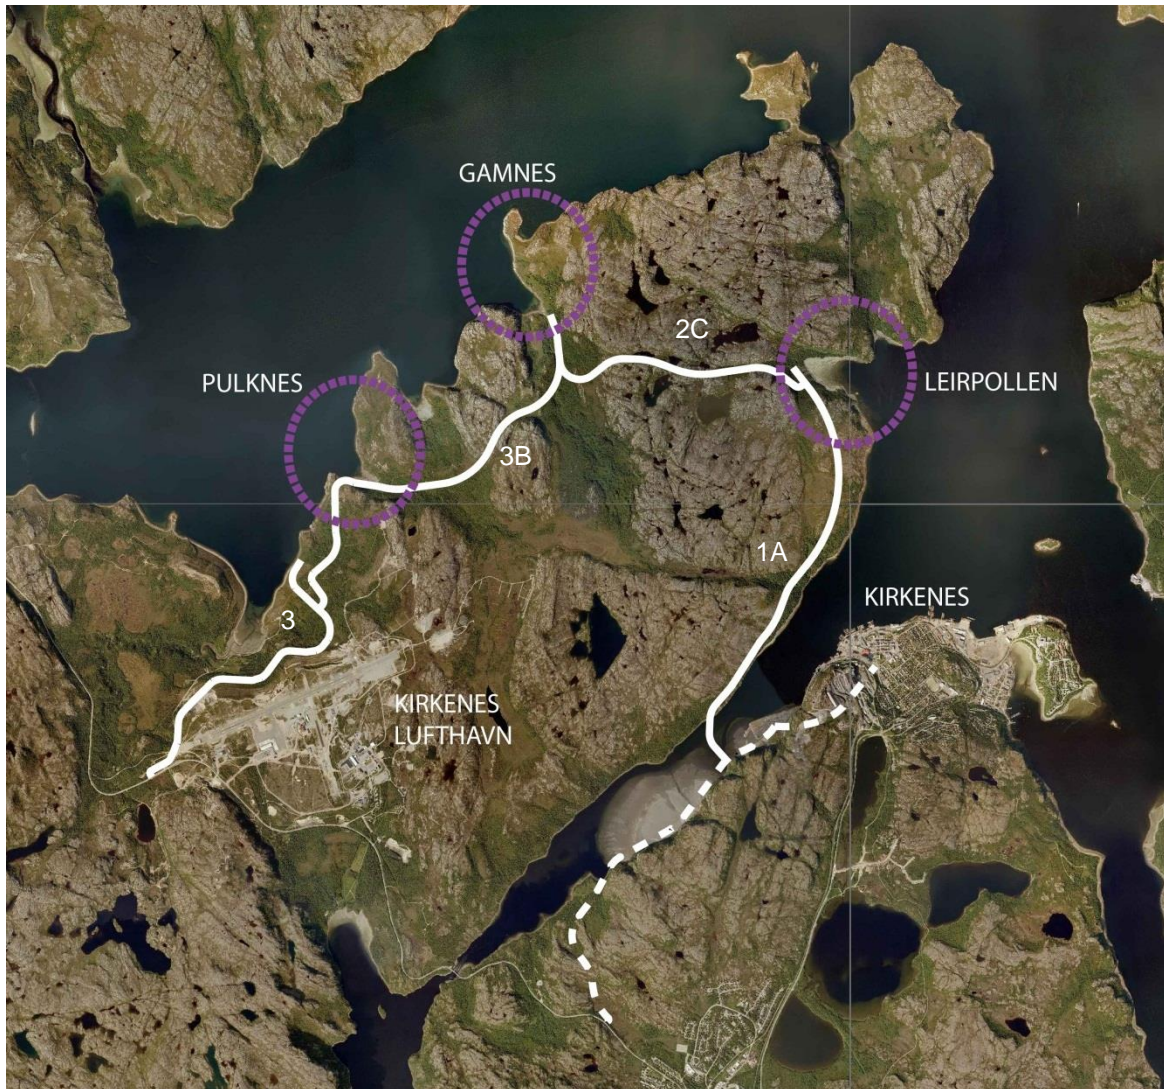
Figur 1: De anbefalte veialternativene vist på ortofoto.

Det er gjennomført en utvelgesesprosess av alternative vegløsninger. Denne rapporten tar for seg kun de anbefalte veialternativene. Disse er vist i figur 1.

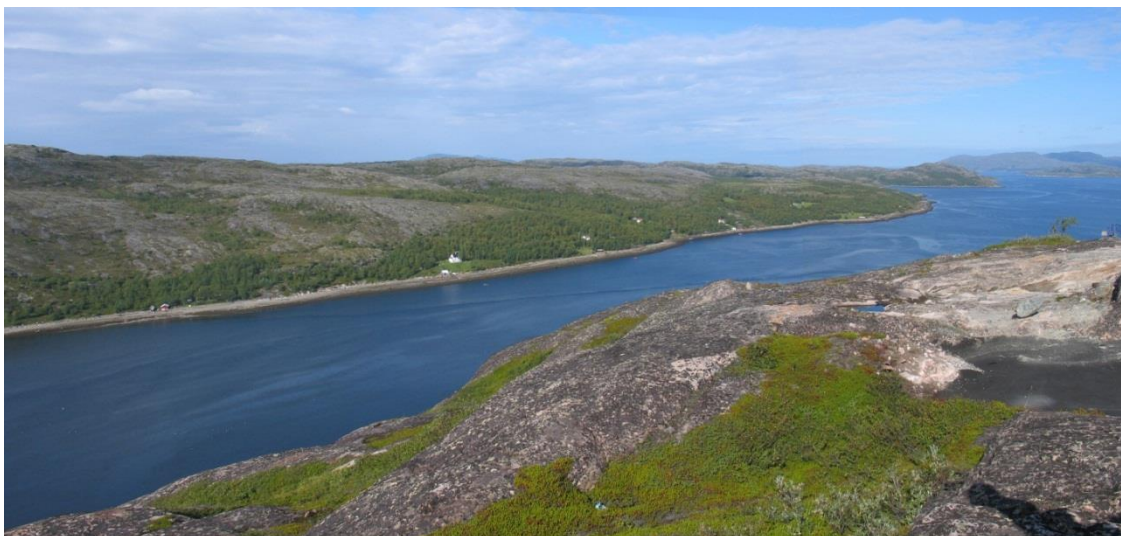
Figur 3: Foto fra høyde øst for Kirkenes sentrum viser de bare, avrundede fjellheiene på Tømmernes med sparsomt med vegetasjon.

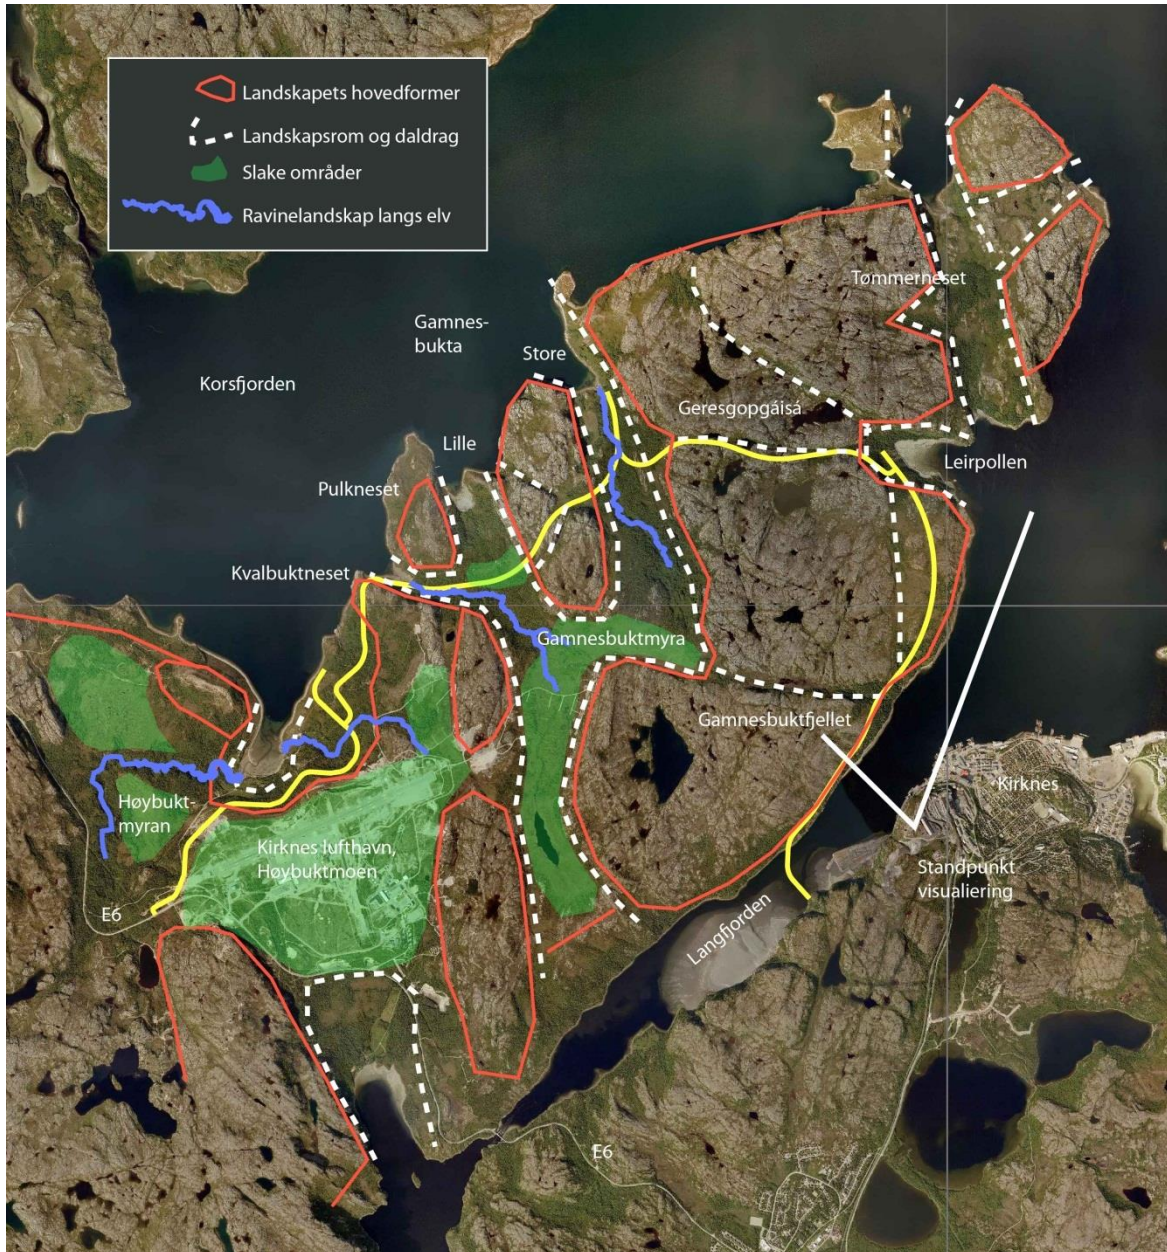
Figur 5: Landskapsanalyse med nye veitraseer vist i gult. Viser også standpunkt for visualisering av veitraseen mellom E6 og Leirpollen på side 15.

Landskapsanalysen under viser landskapets hovedformer og landskapsrom, samt spesielt sårbare områder som ravinelandskap langs elv. Ellers er også strandsonen og andre vannelementer typisk sårbare landskapselementer. Planområdet har stedvis svært bratt terreng og relativt mange eksponerte områder på grunn av skrin vegetasjon.

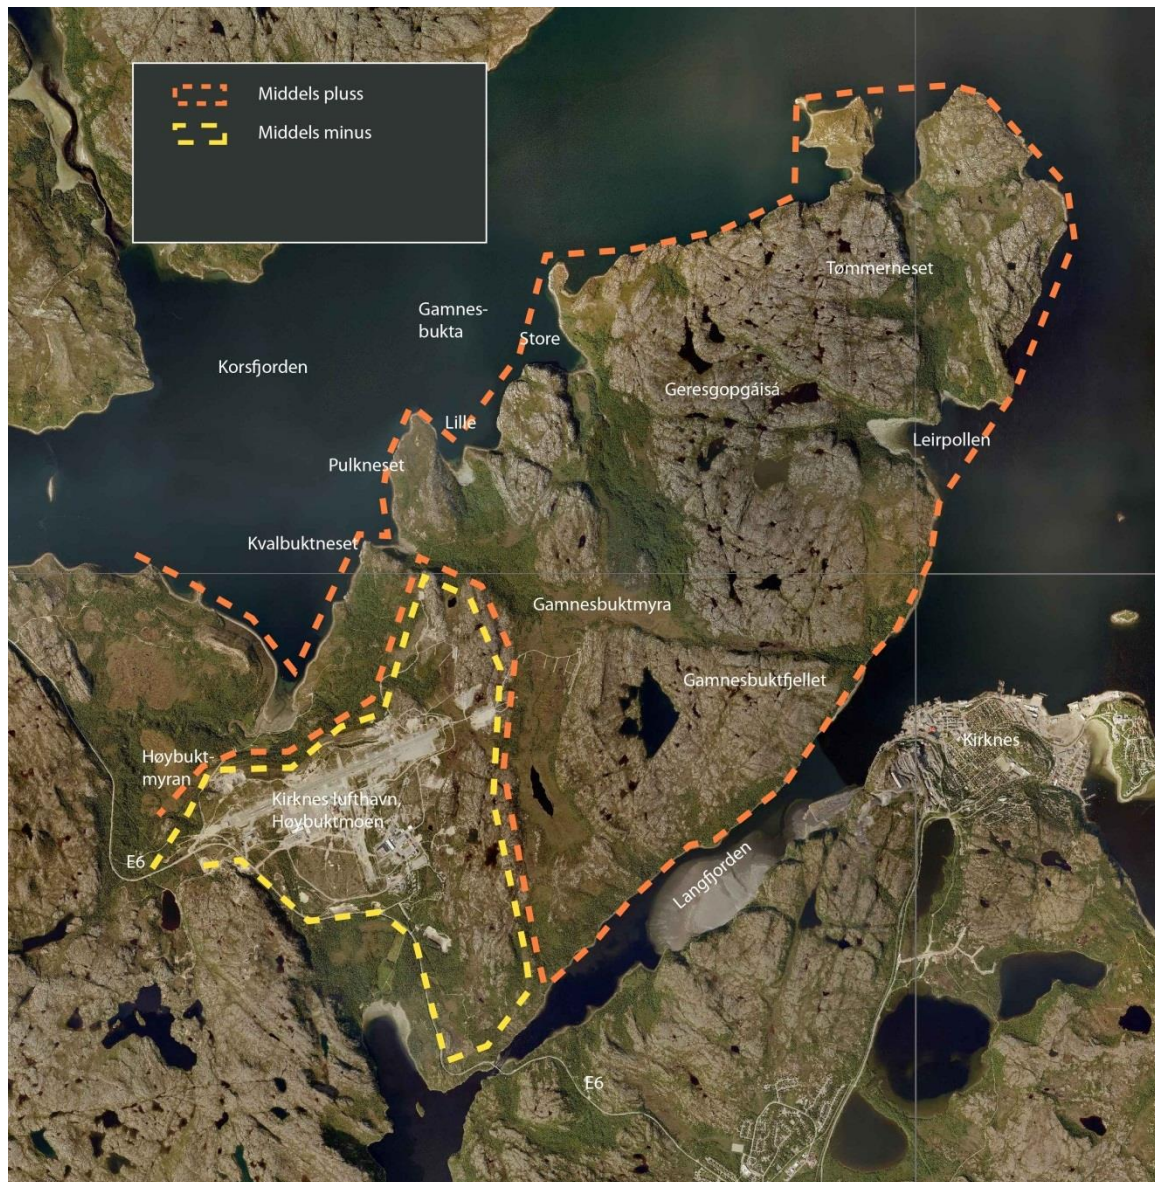
Figur 7: Verdivurdering på ortofoto

Landskapet på Tømmenes er et naturlandskap med gode visuelle kvaliteter og stor variasjonsrikdom. Det kan regnes som typisk for regionen og det vurderes at området som helhet har middels verdi. På grunn av at de nordligste områdene på halvøya ligger langt fra tekniske inngrep øker verdien da dette er stadig mer sjeldent i Norge. Områdene er vist på ortofoto under med verdi middels pluss.

Områdene rundt lufthavnen er preget av spredt plassert bebyggelse og anlegg som virker tilfeldig og lite strukturert plassert. Det vurderes at disse har en noe redusert landskapsverdi. Områdene er vist på ortofoto under med verdi middels minus.

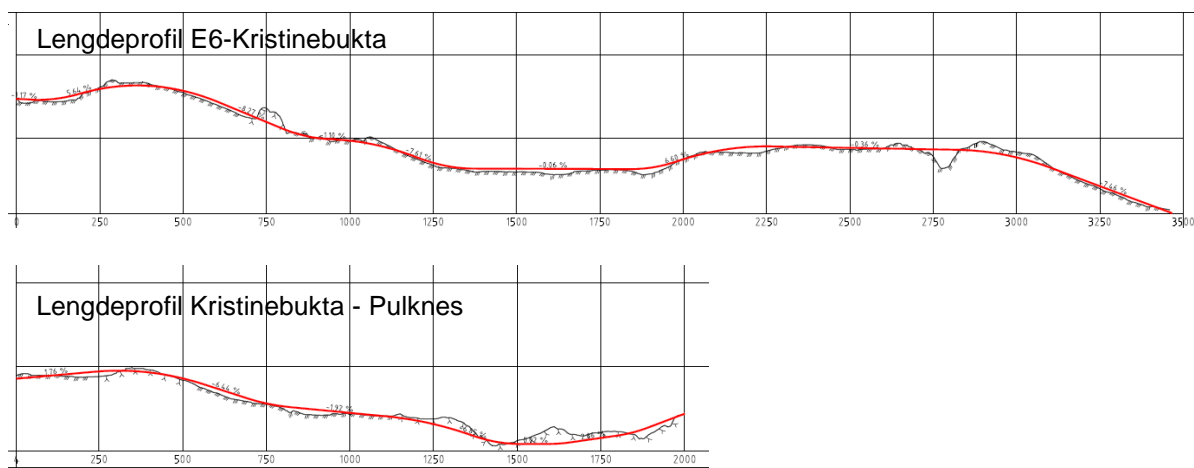
Figur 16: Alternativ 3, lengdeprofiler

Veien forholder seg godt til randsoner og hovedlandskapsformer. Traseen ligger i sidebratt terreng, men unngår der det lar seg gjøre de bratteste partiene. Der veien runder Kvalbuktneset blir et kritisk punkt der man vil kunne få høye skjæringer som ligger eksponert til. Nedre del av veien ligger eksponert mot Korsfjorden, og vil bli godt synlig herfra. Veien går i hovedsak gjennom skogsområder, og sidearealene vil med tiden vokse til med ny vegetasjon som vil gjøre traseen mindre synlig.

Omfanget vurderes til lite negativt.
